Broome 1994

**Aide Memoire  
zur Restaurierung der  
Russisch-orthodoxen Kirche  
auf dem Neroberg in Wiesbaden**

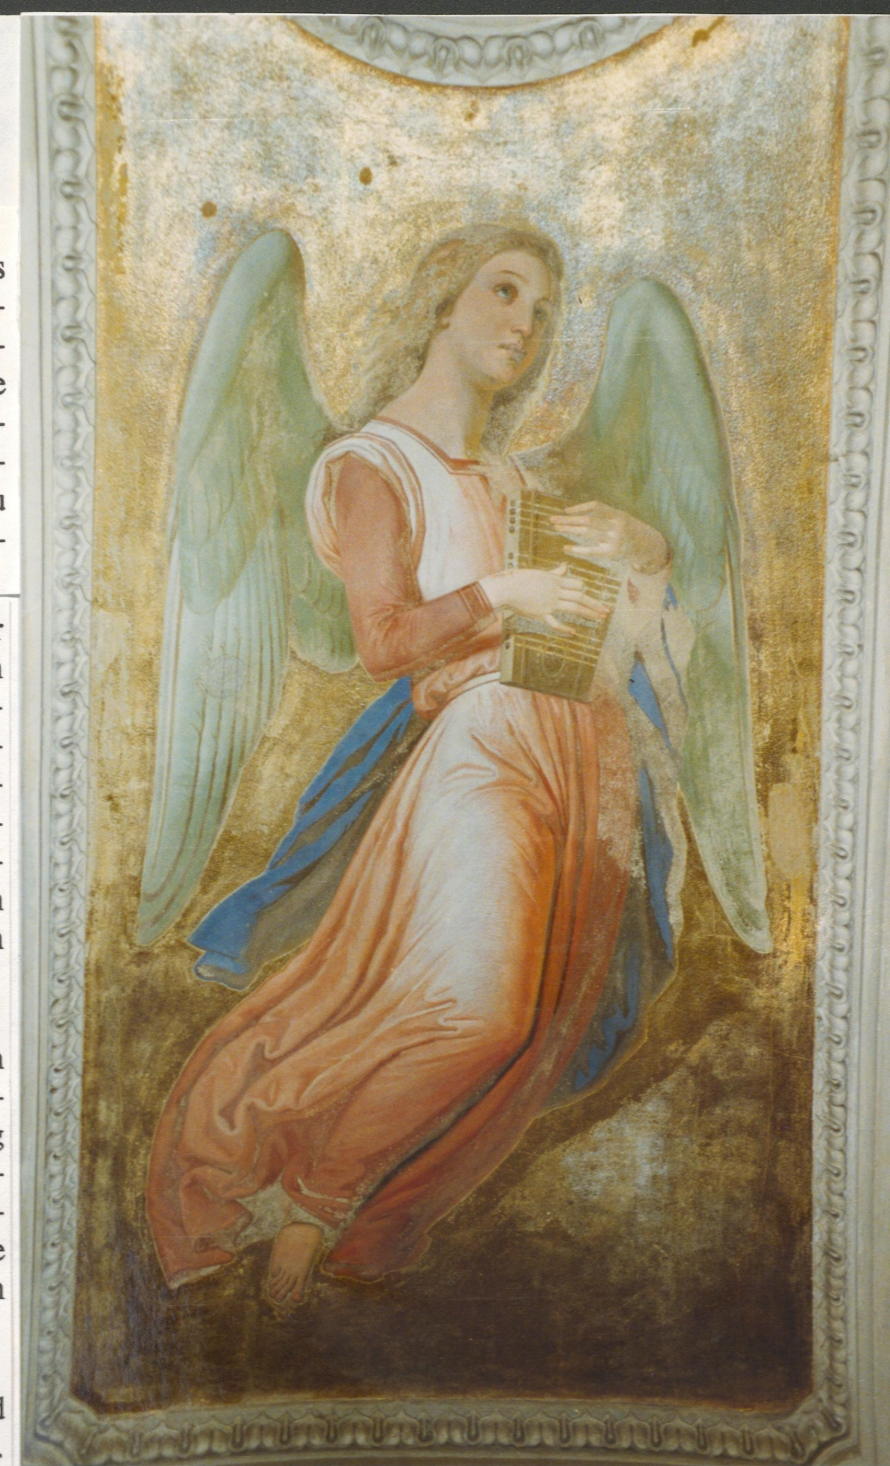
Verblässen der Farbfassung und Haarrisse im Putz an den bemalten Spiegeln im Kuppelkranz, die bis in die stukkerten Felder mit den Engelsköpfen reichen.

Die Schäden in der Kuppelschale finden sich insbesondere an den nordöstlichen bis südwestlichen Feldern der Kuppel. Die Putzschale ist teilweise bereits großflächig abgefallen, die Oberputzschicht liegt stellenweise hohl, örtlich sind sehr starke Salzausblühungen vor-

Abb. 7 und 8  
Unterschiedliche Zerstörungsgrade der Kuppelgemälde.

handen, die Malschicht ist zerstört und löst sich verschiedentlich ab.

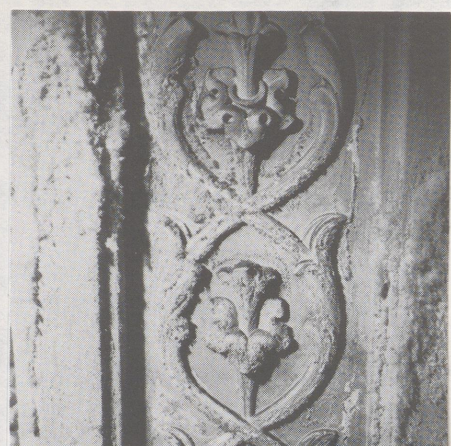
Abb. 9  
Zerstörung der Stukkaturen in der Kuppel durch Ausblühungen

**Auch die skulptierten Stuck- und Marmorflächen 4) zeigen insbesondere im Kuppelbereich stark in Mitleidenschaft gezogene Partien.**

mentaler Art sowie Profilstück mit getränkten Kompressen (dest. Wasser) entsalzen und auch festigen; ausgeblühte und mehlig Stuckteile sind abzunehmen und stuckbildhauerisch zu ergänzen. Während der einzelnen Arbeitsphasen wird von Fall zu Fall geklärt, ob komplette figürliche Teile abgenommen und evtl. gewässert werden müssen. Jedes Teil wird auf Haftung und Haltbarkeit der Befestigungen überprüft und ggf. erneuert.

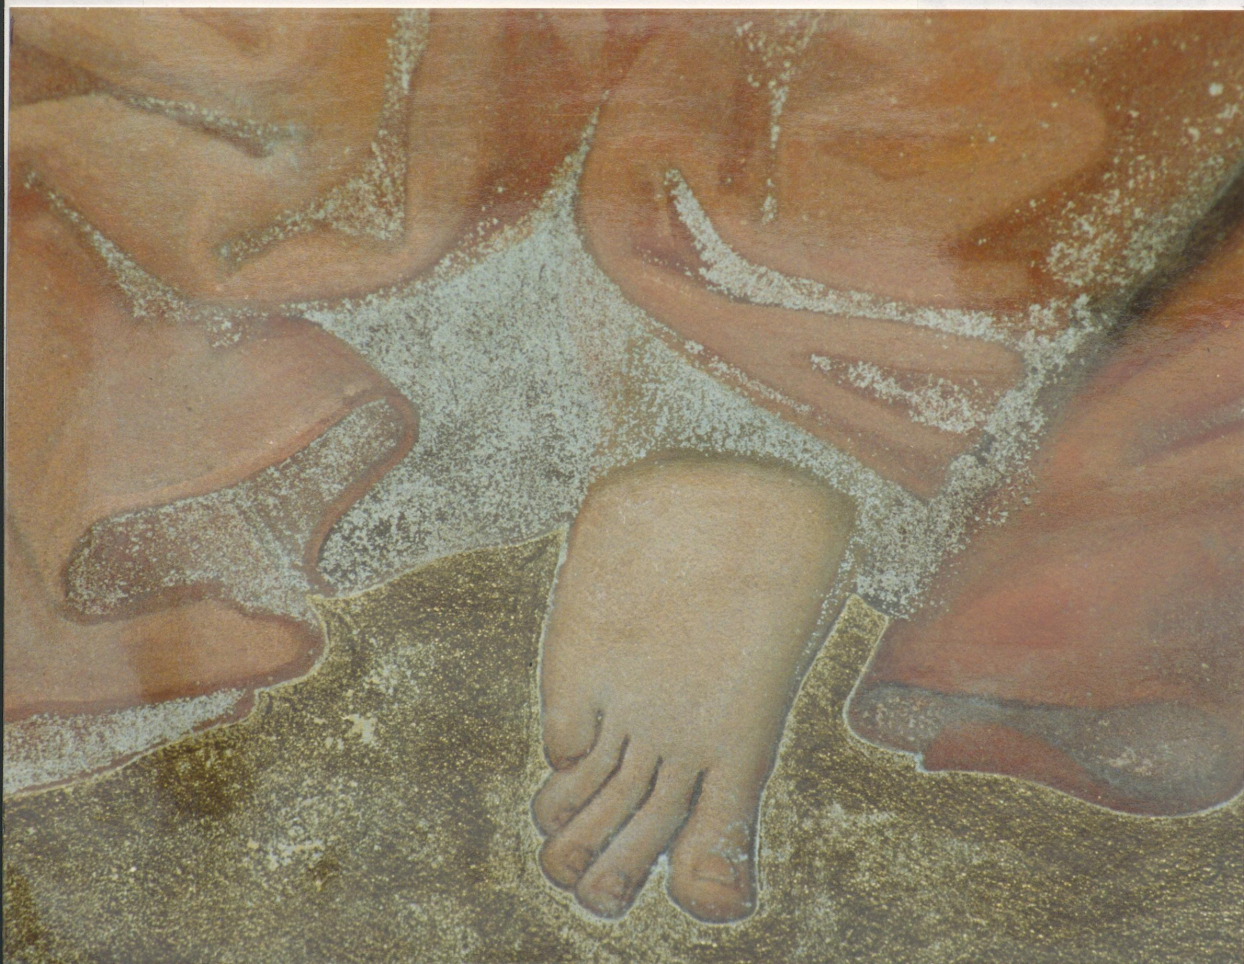
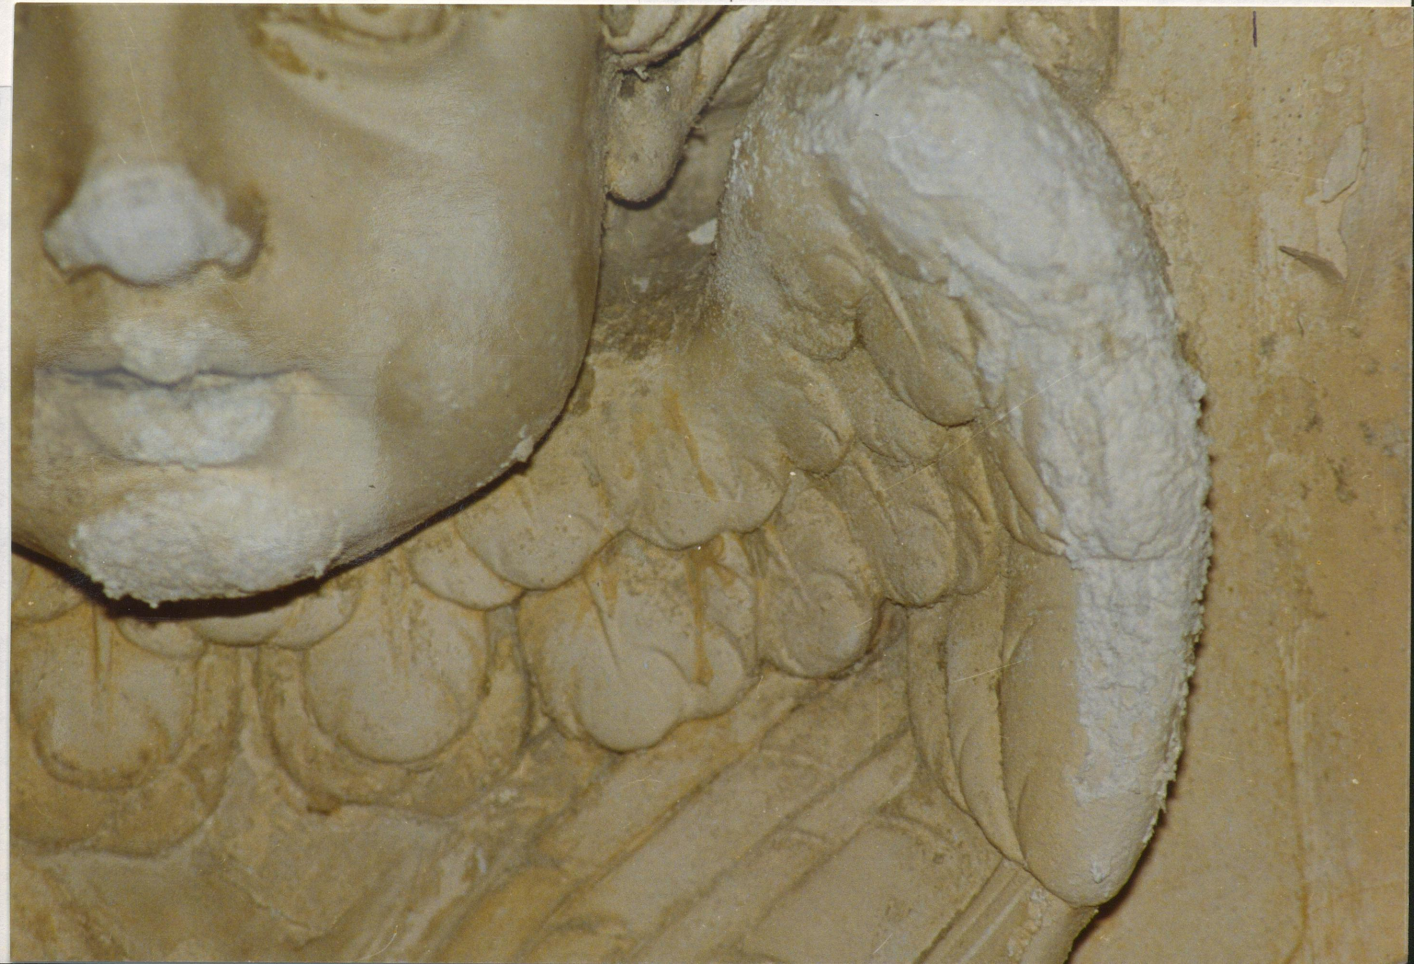
Abb. 10 und 11  
Zerstörungen der Gemälde und Stukkaturen
