Die Russisch-orthodoxe Kapelle auf dem Neroberg in Wiesbaden

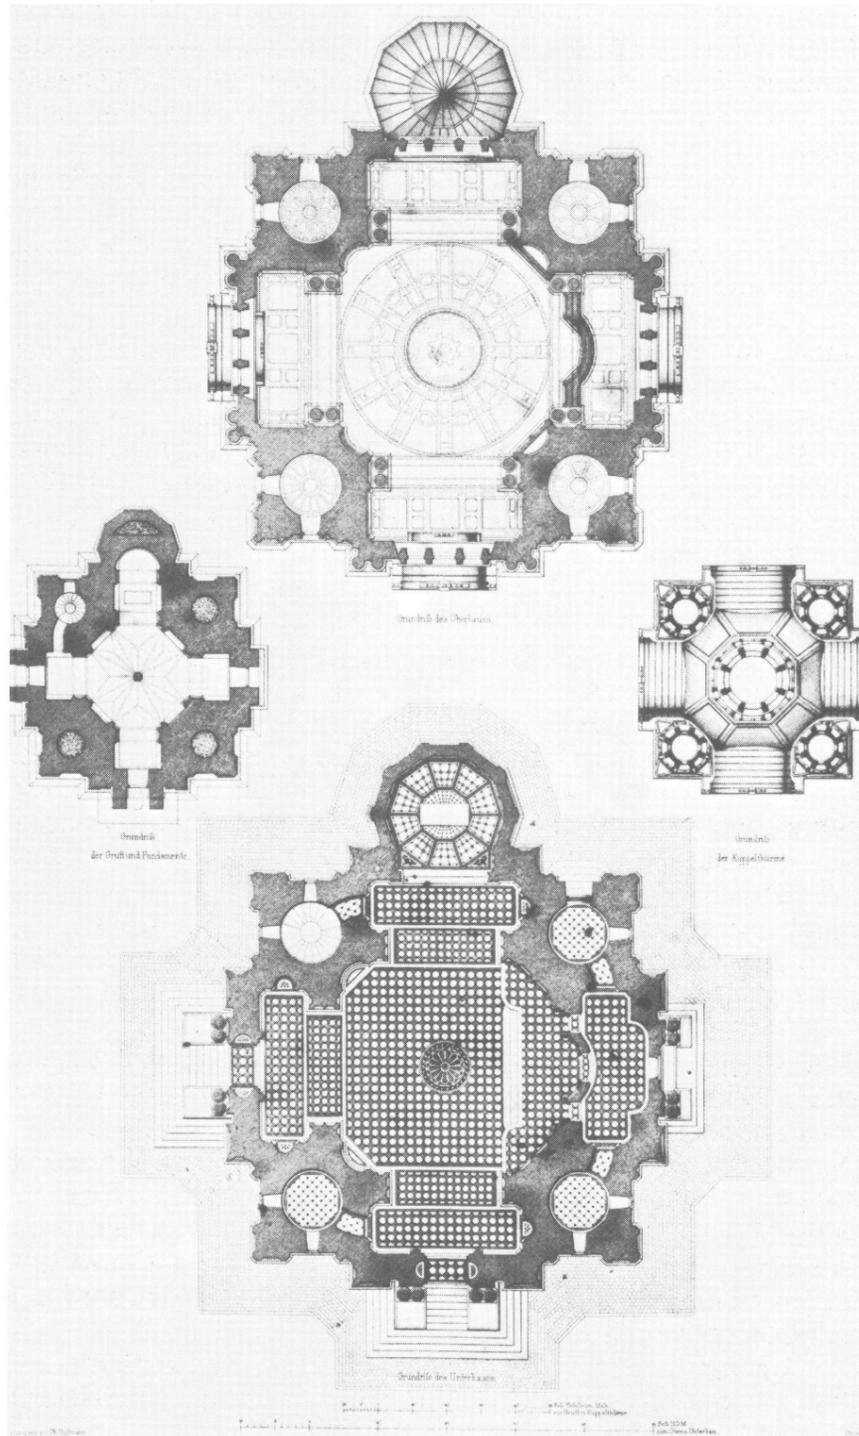
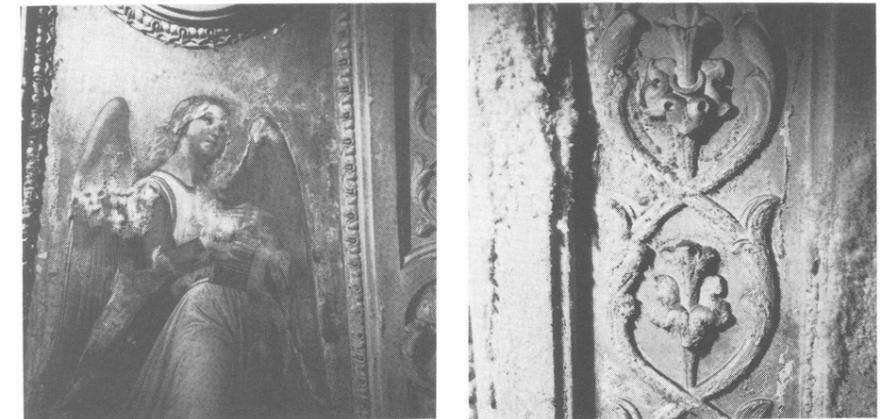
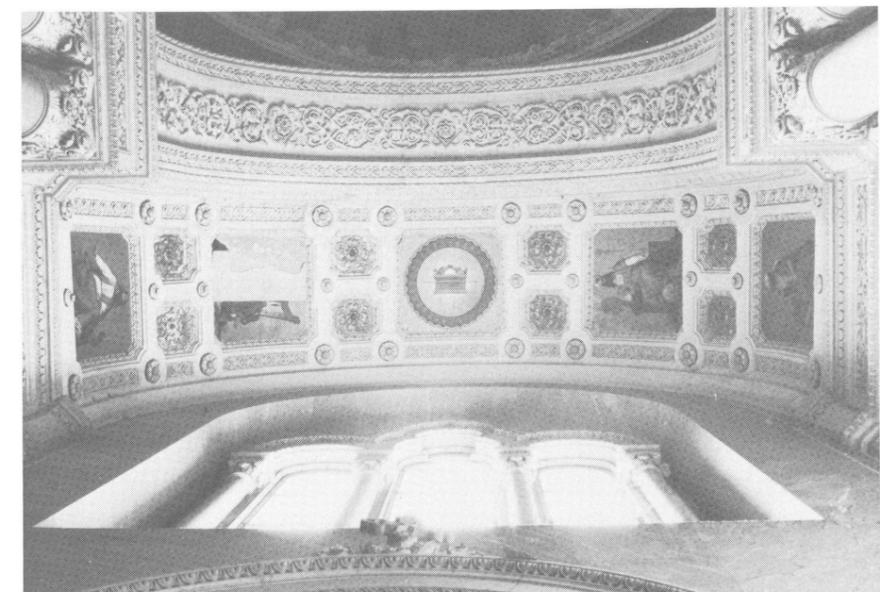
Starke Durchfeuchtungen der schutzlos dem Niederschlag ausgesetzten zentralen Steinkuppel, salzhaltige Ausblühungen, Schwitzwasserbildung im Inneren der Kapelle sowie erhebliche Verwitterung der Fassade, insbesondere in den Turmbereichen, hatten bereits in den Jahren 1978–1980 eine Sanierung erforderlich gemacht, welche allerdings die fortschreitende Zerstörung der bedeutenden Deckengemälde auf der inneren Kuppelschale und den Tonnengewölben der Kreuzarme nicht zum Stillstand brachte, geschweige, daß deren anschließend geplante Restaurierung unter diesen Voraussetzungen überhaupt vertretbar und sinnvoll gewesen wäre (Abbildungen 3 bis 5).

Das unentwegt in die Kuppelschale eindringende Wasser, starke Temperatur- und Feuchtedifferenzen als Folge ständigen Klimawechsels bei ungenügender Heizung und Kondensationsvorgänge an der Innenseite der Wölbung sowie unkontrollierte Diffusionsprozesse hatten inzwischen weitere Schäden an den Gemälden und Stukkaturen verursacht, so daß nun kurzfristig bauphysikalisch und konstruktiv wirksame Vorkehrungen erforderlich wurden, um ein ausgewogenes und zuträgliches Raumklima mit einer vertretbaren Schwankungsbreite von Feuchte und Temperatur sowie einen nachhaltigen Schutz vor Niederschlag und Sonneneinstrahlung zu erzielen.

Die Abbildungen zeigen Schnitt und Grundrisse aus dem historischen Stichwerk von Philipp Hoffmann (Abbildungen 1 und 2) sowie die fortgeschrittenen Zerstörungen an den Gemälden und Stukkaturen des Innenraumes (Abbildungen 3 bis 5).

Als Konsequenz aus den Meßergebnissen war auf der Kuppel- schale eine hinterlüftete Wärmedämmung, bestehend aus 6 cm starken Mineraldämmplatten und abgedeckt durch 12fach verleimtes Sperrholz, Dachpappe sowie Zinkblech 0,7 mm in Tafeldeckung, und für den Innenraum eine witterungs- abhängige Heizung vorgesehen.

Beides wurde in den Jahren 1989 und 1990 ausgeführt.
